Tobias Lang, Dr.-Ing.
Wasserwirtschaftsamt Deggendorf
Bernhard Schaipp, Dipl. Ing. Univ.
Landesamt für Umwelt

Rampen für Gewässer im Tertiären Hügelland

Vilsausbau

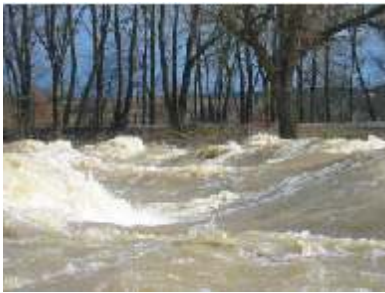
Die bei etwa bordvollem Gewässerquerschnitt (MHQ = 132 m³/s) aufgenommenen Photos (vgl. Abb. 2 und Abb. 3) belegen allerdings, dass es bei Hochwasser auf der Rampe zu einem mehrfachen Wechsel zwischen strömendem und schießen-

dem Abfluss kommt. Die Wellenenergie ist vom Quadrat der Wellenhöhe abhängig! Dahinter verbergen sich enorme dynamische Belastungen auf das Gefüge des Rampenkörpers und des Untergrundes. Die unzureichende Energieumwandlung auf der Rampe spiegeln die bis ca. 250 m ins Unterwasser reichenden, z.T. stehenden Wellen wider, die dort große Kolke verursachen und eine massive Nachbettsicherung verlangen.

Abb. 2: Fließwechsel auf der Rampe

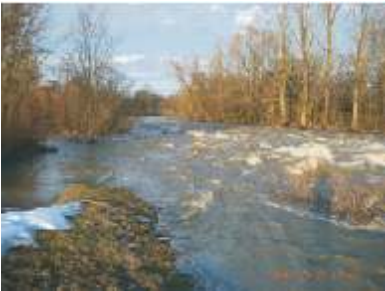
Abb. 3: Wellenbild unterhalb der Rampe

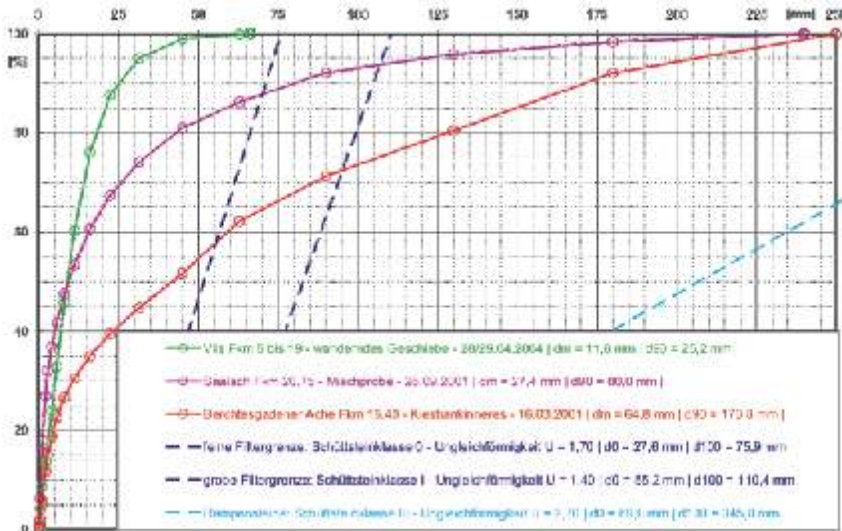
ungewöhnlich feine Geschiebe dar. Die gerundeten Quarzkiesel enthalten kaum plattige Anteile und weisen aufgrund der steilen Kornverteilung hohe Mobilität auf. Auf den ersten Blick erinnert das Geschiebe an Hydrokultursubstrat. Die Kornzusammensetzung der Vils unterscheidet sich erheblich von alpinen bzw. dealpinen Flüssen. Die Grafik (Abb. 4) zeigt die Zusammensetzung von wanderndem Vilsgeschiebe (grüne Linie). Das Geschiebe der Vils wäre vom Charakter her als Einkornmaterial anzusprechen, gäbe es nicht die größten 25 % in der Kornzusammensetzung, welche die Ungleichförmigkeit U der Sieblinie auf etwas über 10 anheben (Grenze $U = 5$ zwischen Einkornmaterial und Korngemischen). Um Rampensteine der Schüttsteinklasse III einbauen zu können, ist der Einbau eines Filters zwingend erforderlich. Der Filter sollte zwischen den Schüttsteinklassen 0 und I liegen (blau gestrichelte Linien), suffusionsicher bzw. für den Einbau unter Wasser geeignet sein ($U < 5$). Auf dem Filter können Rampensteine z.B. der Steinklasse III (hellblau gestrichelte Linie) angeordnet werden, größere Blöcke (wie z.B. bei Schaubergerrampen oder Riegelrampen üblich) sind wegen der geringen Rampenbelastung nicht erforderlich.

Zum Vergleich: das Geschiebe der Saalach (dealpiner Fluss) hat eine Ungleichförmigkeit von 22, die Berchtesgadener Ache (alpiner Fluss bzw. Wildbachunterlauf) hat eine Ungleichförmigkeit von 34. Daher können die Rampensteine i.d.R. auf das anstehende Sohlmaterial direkt aufgesetzt werden.

Abb. 4: Kornverteilung an Vils, Saalach und Berchtesgadener Ache
