Tobias Lang, Dr.-Ing.
Wasserwirtschaftsamt Deggendorf
Bernhard Schaipp, Dipl. Ing. Univ.
Landesamt für Umwelt

Rampen für Gewässer im Tertiären Hügelland

Vilsausbau

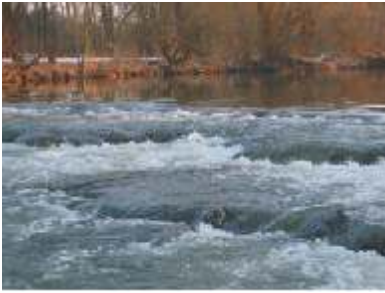
Die bei Mattenham - kurz vor dem Vilsental und damit der Mündung in die Donau - gelegene Rampe (Fkm 6,2) wurde im Jahr 2000 unter Verwendung des bestehenden Rampenkörpers auf 1:15 abgeflacht. Bei einer Höhe von 1,5 m ist sie die größte und die am stärksten belastete Rampe an der Vils. Die Umgestaltung der Oberfläche in eine wellenförmige Struktur ging in Richtung einer rauen Rampe in aufgelöster Bauweise - analog zur Weiterentwicklung der Rampenbauweisen in alpinen Ämtern (WWA Rosenheim). Die Bauweise vermittelt bei niedrigen Abflüssen (vgl. Abb. 1) ein sehr lebendiges Bild. Das Ziel, die Durchgängigkeit zu verbessern, wurde damit sicher erreicht.

Abb. 1: Wabenstruktur etwa bei MNQ

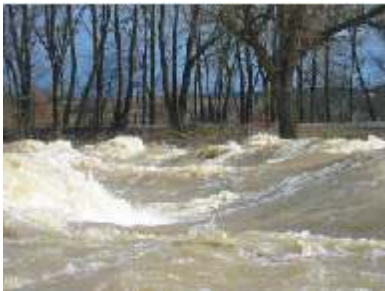
Die bei etwa bordvollem Gewässerquerschnitt (MHQ = 132 m³/s) aufgenommenen Photos (vgl. Abb. 2 und Abb. 3) belegen allerdings, dass es bei Hochwasser auf der Rampe zu einem mehrfachen Wechsel zwischen strömendem und schießen-

dem Abfluss kommt. Die Wellenenergie ist vom Quadrat der Wellenhöhe abhängig! Dahinter verbergen sich enorme dynamische Belastungen auf das Gefüge des Rampenkörpers und des Untergrundes. Die unzureichende Energieumwandlung auf der Rampe spiegeln die bis ca. 250 m ins Unterwasser reichenden, z.T. stehenden Wellen wider, die dort große Kolke verursachen und eine massive Nachbettsicherung verlangen.

Abb. 2: Fließwechsel auf der Rampe

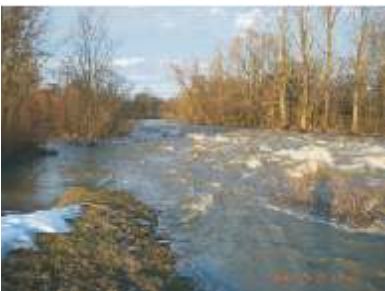
Abb. 3: Wellenbild unterhalb der Rampe

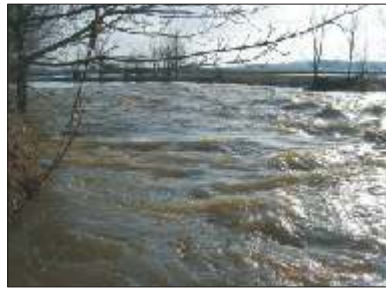
Bauwerke über mehrere Tage einer ersten Bewährungsprobe unterzogen (vgl. Abb. 5 und Abb. 6). Das sehr ruhige, nur leicht gewellte Abflussbild bestätigt die neu entwickelten Bemessungs- und Bauvorgaben. Der nahezu bordvolle Abfluss (ca. 10 m³/s) dürfte die maximale Belastung für das Rampenbauwerk und damit etwa den Bemessungslastfall BHQ darstellen.

Abb. 5: Rampe am Sulzbach bei BHQ

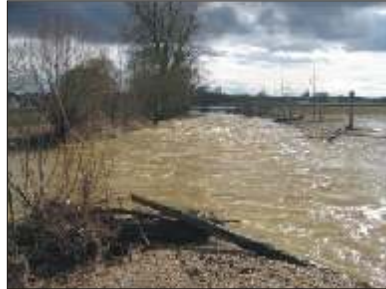
Abb. 6: Die Rampe von Unterwasser
