Tobias Lang, Dr.-Ing.
Wasserwirtschaftsamt Deggendorf
Bernhard Schaipp, Dipl. Ing. Univ.
Landesamt für Umwelt

Rampen für Gewässer im Tertiären Hügelland

Vilsausbau

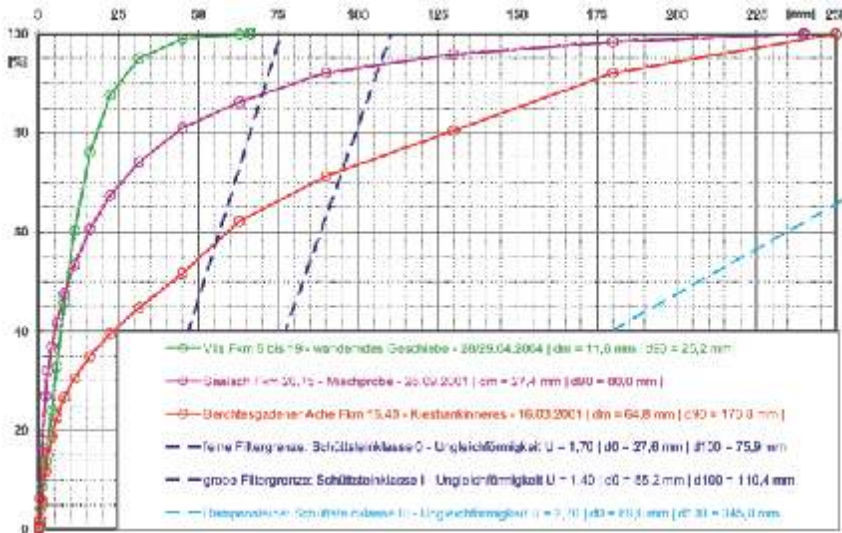
ungewöhnlich feine Geschiebe dar. Die gerundeten Quarzkiesel enthalten kaum plattige Anteile und weisen aufgrund der steilen Kornverteilung hohe Mobilität auf. Auf den ersten Blick erinnert das Geschiebe an Hydrokultursubstrat. Die Kornzusammensetzung der Vils unterscheidet sich erheblich von alpinen bzw. dealpinen Flüssen. Die Grafik (Abb. 4) zeigt die Zusammensetzung von wanderndem Vilsgeschiebe (grüne Linie). Das Geschiebe der Vils wäre vom Charakter her als Einkornmaterial anzusprechen, gäbe es nicht die größten 25 % in der Kornzusammensetzung, welche die Ungleichförmigkeit U der Sieblinie auf etwas über 10 anheben (Grenze $U = 5$ zwischen Einkornmaterial und Korngemischen). Um Rampensteine der Schüttsteinklasse III einbauen zu können, ist der Einbau eines Filters zwingend erforderlich. Der Filter sollte zwischen den Schüttsteinklassen 0 und I liegen (blau gestrichelte Linien), suffusionsicher bzw. für den Einbau unter Wasser geeignet sein ($U < 5$). Auf dem Filter können Rampensteine z.B. der Steinklasse III (hellblau gestrichelte Linie) angeordnet werden, größere Blöcke (wie z.B. bei Schaubergerrampen oder Riegelrampen üblich) sind wegen der geringen Rampenbelastung nicht erforderlich.

Abb. 4: Kornverteilung an Vils, Saalach und Berchtesgadener Ache
